# SOPAL - B2I

8 MAISONS INDIVIDUELLES – LANSWEG

ETUDE GEOTECHNIQUE PREALABLE (MISSION G1-PGC)

**RFE2020.0786.G1 PGC.V02**

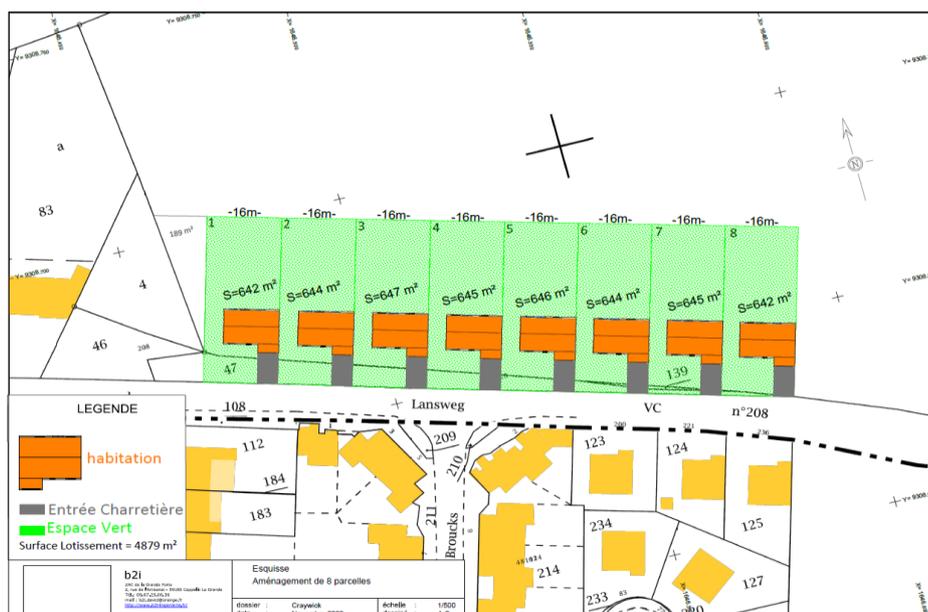
Figure 1 : Plan de masse

Le projet prévoit la construction de 8 maisons individuelles en R+1 sans sous-sol.

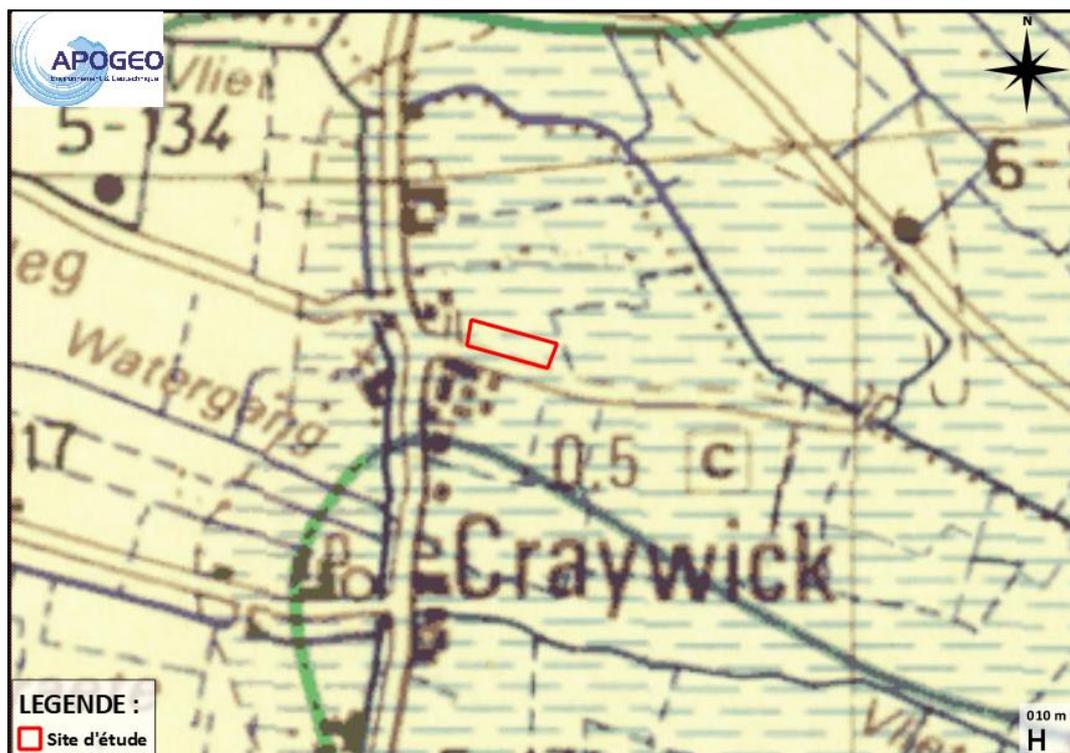
Figure 3 : Extrait de la carte géologique locale – INFOTERRE

Le territoire de la zone d'étude est couvert par la carte géologique n°3 de DUNKERQUE-HONDSCHOOTE au 1/50 000, dont un extrait est présenté sur la figure suivante.

D'après la carte géologique, Les terrains au droit du site sont constitués par des formations sablo-limoneuses pouvant présenter des passées tourbeuses de manière sporadique.

Mzb Flandrien supérieur, Assise de Dunkerque, Sables, limons et argiles

Mzb/T1 Flandrien supérieur, Tourbe supérieure recouverte par les dépôts de Dunkerque, Tourbe continue

Mzb/T2 Flandrien supérieur, Tourbe supérieure recouverte par les dépôts de Dunkerque, Tourbe sporadique

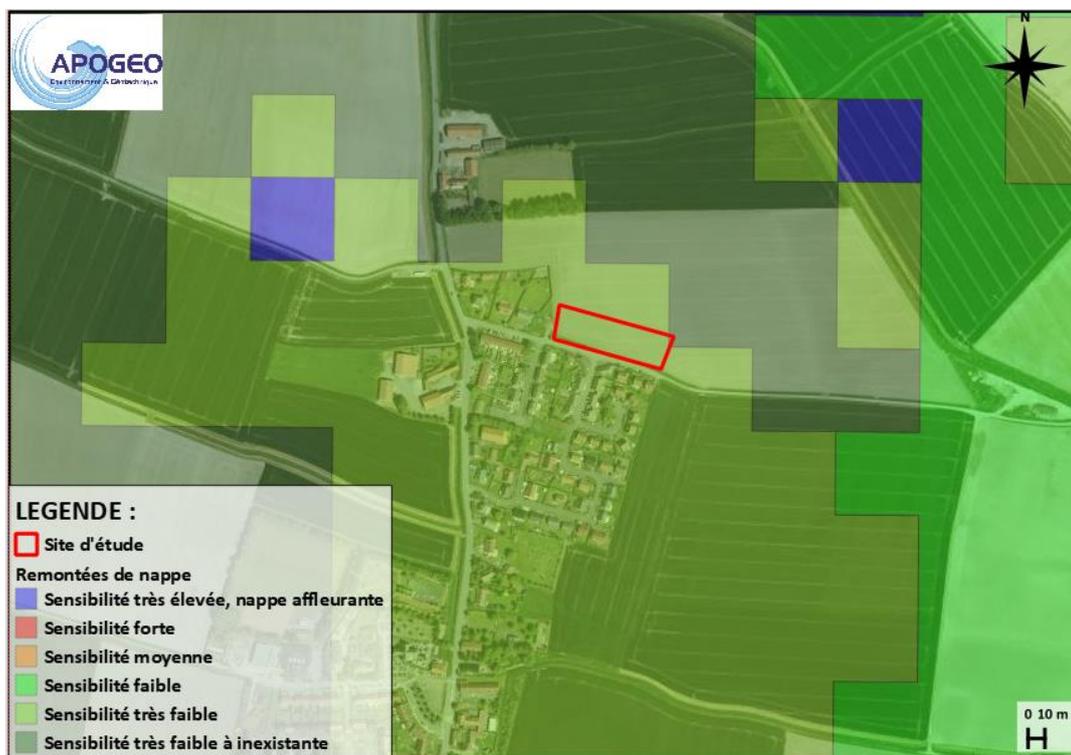
Figure 4 : Aléa inondation par remontée de nappe - GEORISQUES

D'après le BRGM, la majorité du site est localisée dans une zone de sensibilité faible face au risque de remontée de nappe. Le zonage de cet aléa est réalisé en fonction de la géologie et des entités hydrogéologiques.

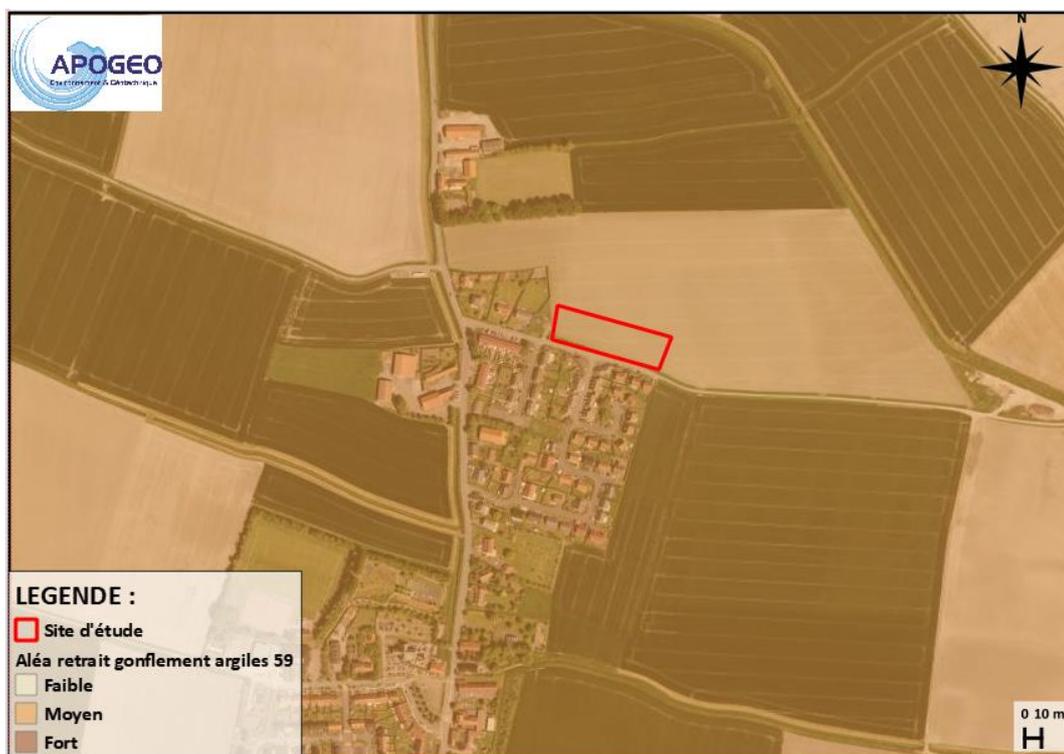
**Figure 5 : Aléa retrait gonflement des argiles - GEORISQUES**

D'après cette figure, le site d'étude est localisé dans une **zone d'aléa moyen** vis-à-vis du phénomène de retrait gonflement des argiles.

Les résultats de l'enquête documentaire, des investigations et des essais en laboratoires présentés dans ce rapport confirment à ce stade un aléa moyen vis-à-vis du phénomène de retrait gonflement des argiles au droit du site d'étude pour la totalité de la parcelle. Ce risque est lié à la sensibilité aux variations hydriques des formations limoneuses retrouvés sous les horizons remaniés de surface.

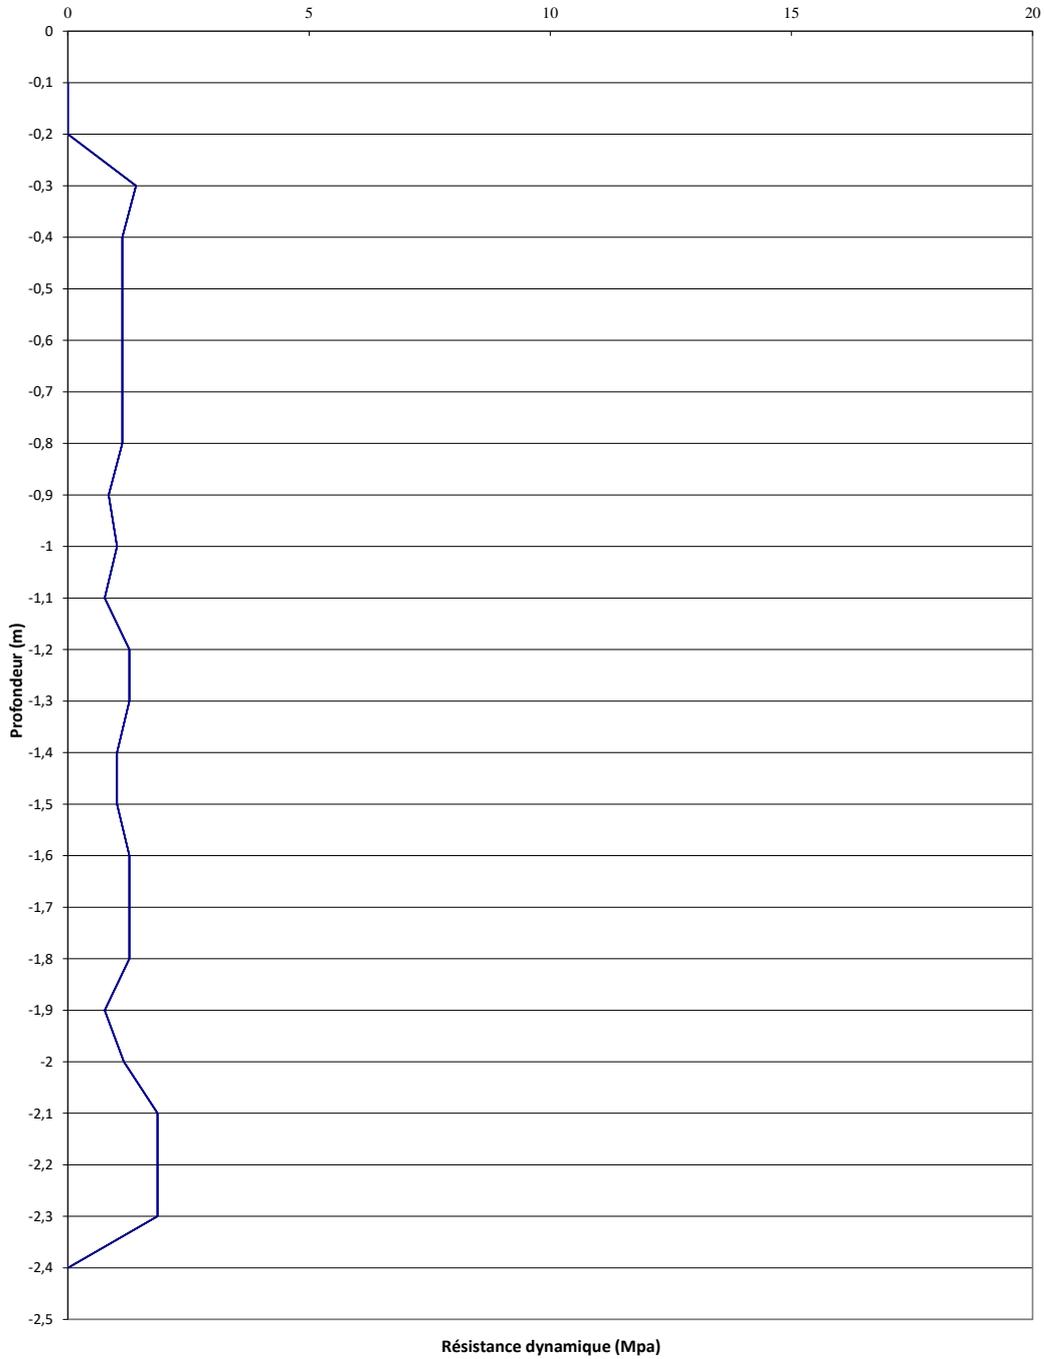
Essai au pénétromètre dynamique  
PD1

Trois essais au pénétromètre dynamique ont été réalisés le 22 Novembre 2021 sur site au moyen d'un appareillage portatif de type DPL.

Essai	PD1	PD2	PD3
<b>Profondeur atteinte (m)</b>	2,40	1,90	1,90

D'après les essais au pénétromètre dynamique, les résistances en pointe  $q_d$  enregistrées dans ces horizons sont comprises entre 0,85 et 1,50 MPa jusqu'à 0,40 m.

D'après les essais au pénétromètre dynamique, les résistances en pointe  $q_d$  enregistrées dans ces horizons sont comprises entre 0,75 et 3,55 MPa jusqu'à 1,20/1,30 m.

D'après les essais au pénétromètre dynamique, les résistances en pointe  $q_d$  enregistrées dans ces horizons sont comprises entre 1 et 3,30 MPa jusqu'à 1,50 m.

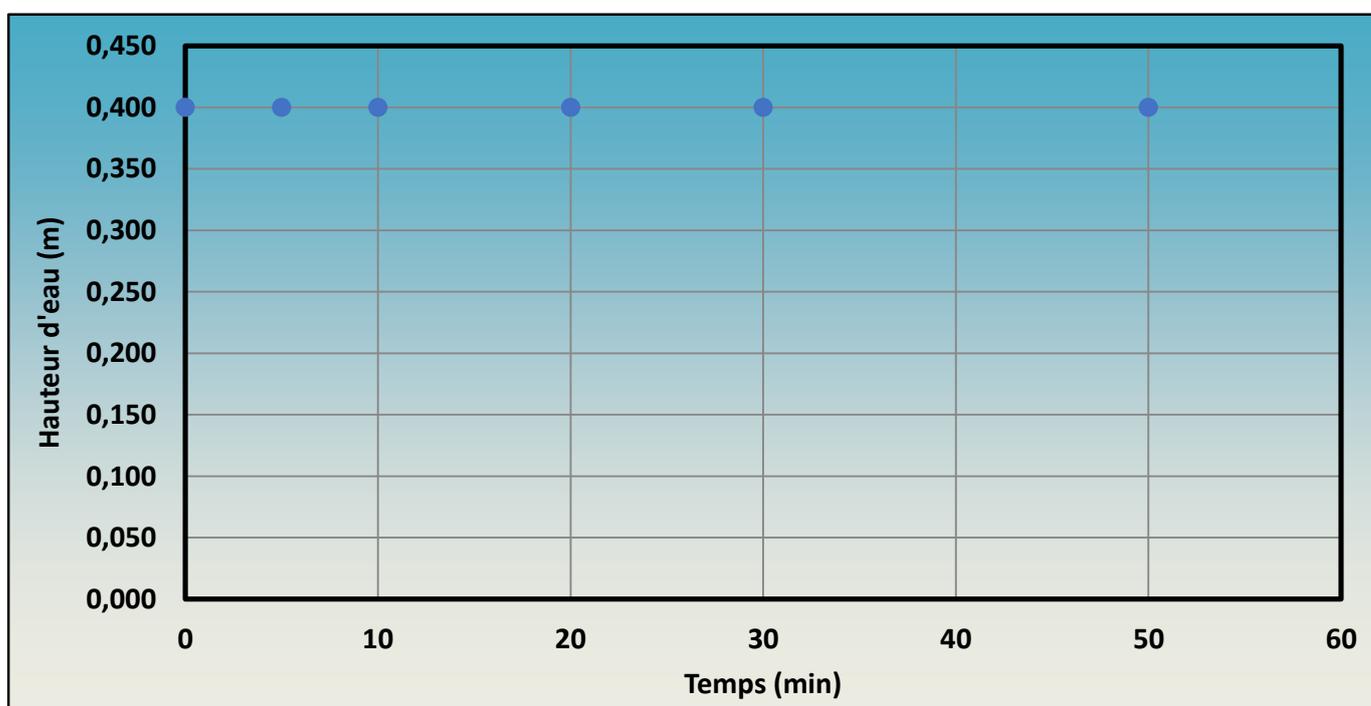
**ANNEXE n°5 :  
Essai d'infiltration à la fosse**

Dans la fouille, une lame d'eau de l'ordre de 40 cm (ou plus) a été déversée. Son abaissement a été suivi pendant 50 minutes afin de définir le volume infiltré.

**Coefficient de perméabilité K (m/s) :**

**< 10<sup>-7</sup>**

L'abaissement du niveau d'eau observé en PM1, via l'essai I1 de type « à la fosse », a permis de mettre en évidence une perméabilité très faible pour les horizons limono-sableux rencontrés à 1,5 m de profondeur.

**En effet, la descente était nulle sur une durée de 50 minutes, soit une perméabilité très faible et a priori  $< 10^{-7}$  m/s.**

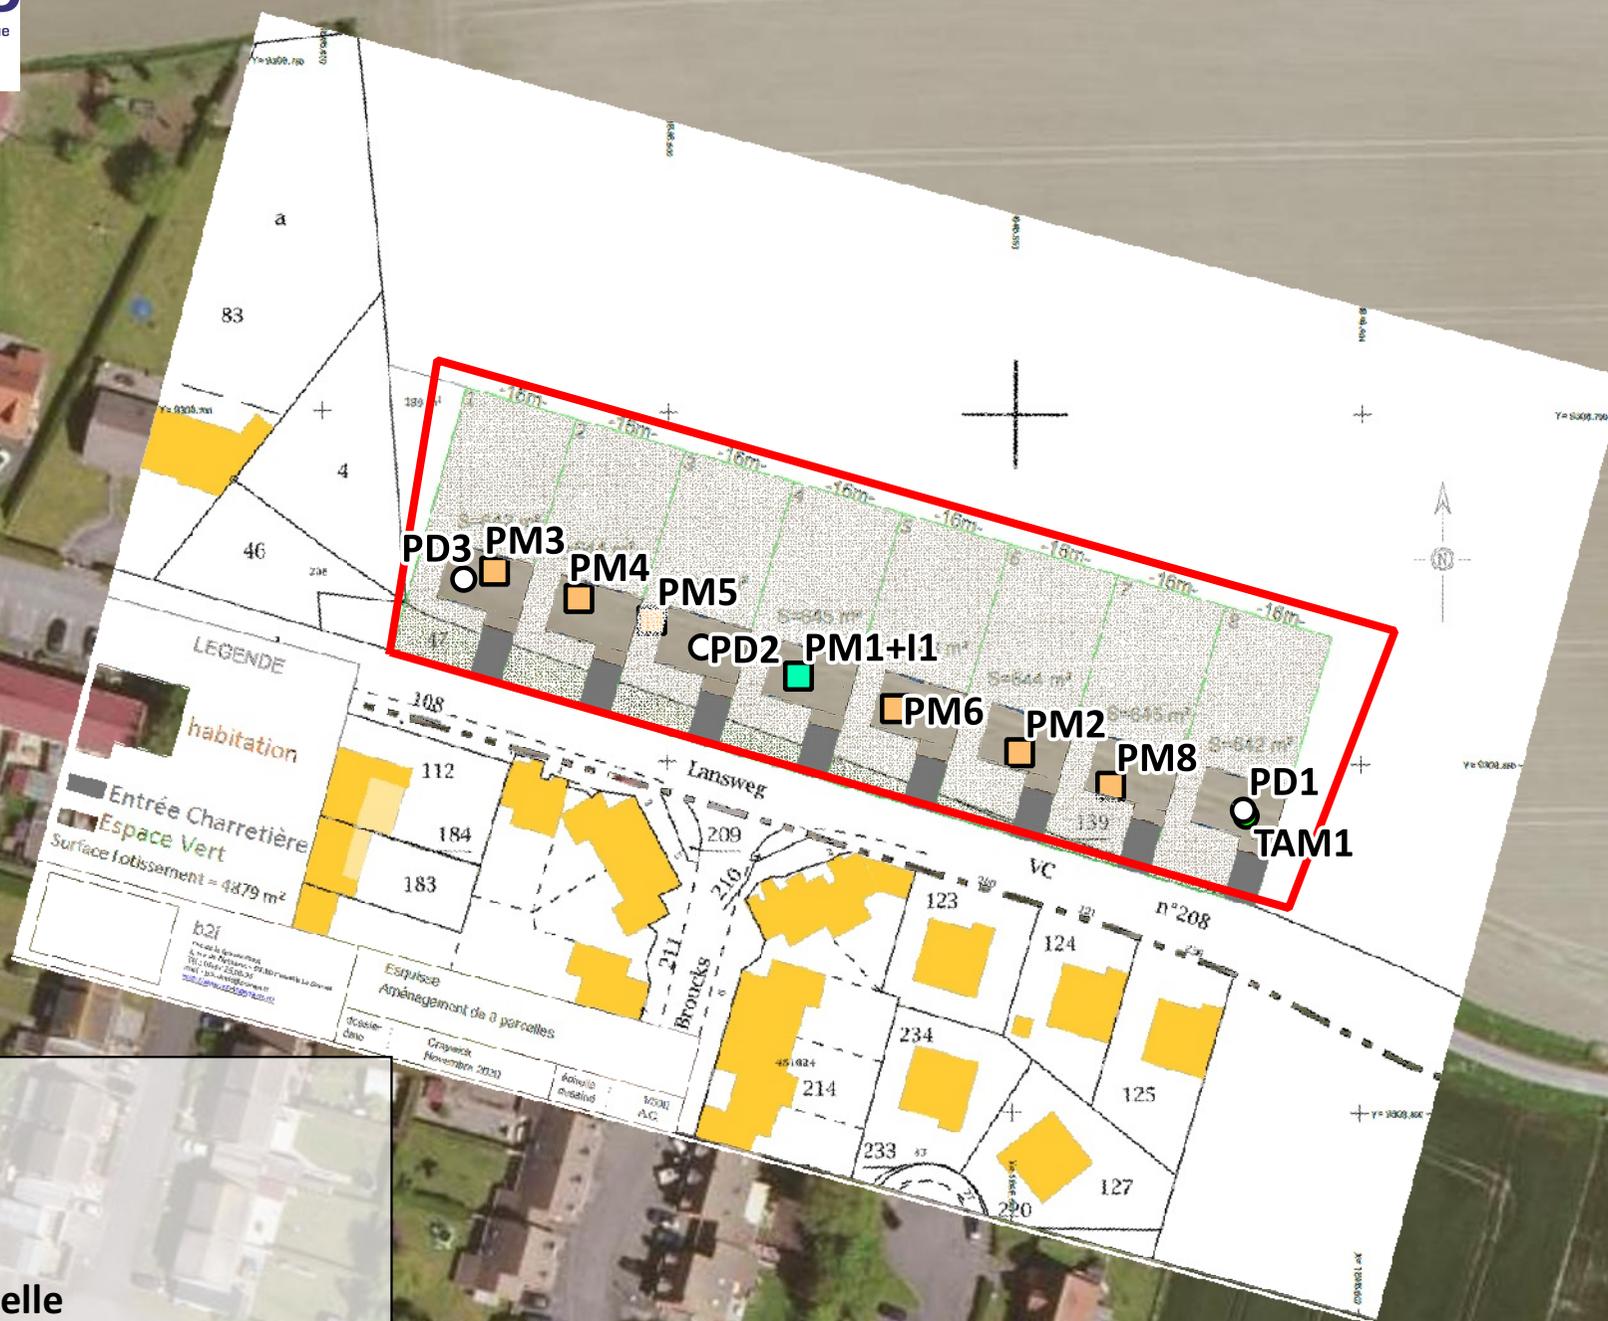
**ANNEXE n°6 :  
Plan d'implantation des  
reconnaisances**

L'implantation des fouilles à la pelle mécanique (1<sup>ère</sup> campagne d'investigations de février), des essais au pénétromètre dynamique et de la tarière manuelle (2<sup>ème</sup> campagne d'investigations de novembre) est repérée sur le plan joint en annexe 6.
